Til
Ejerforeningen Vestervang V, Vest

Dokumenttype
Tilstandsvurdering

Dato
Februar 2022

Beskrivelse **Tilstandsvurdering og vedligeholdelsesbudget**

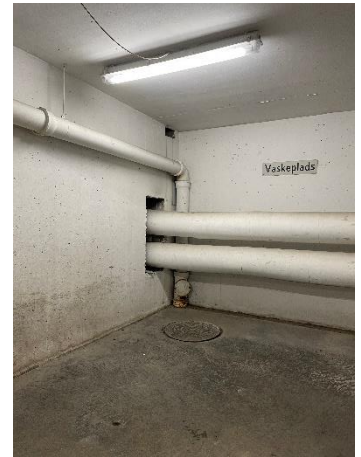
ID: 4

Membran ved gårdareal er utæt.

Beskrivelse lang: **I området ved vaskepladsen i parkeringskælder konstateres der, i forbindelse med regnvej, vandindtrængning ved kælderyder-vægge. Det oplyses dog, at dette kan konstateres flere steder langs kældervæg mod syd.**

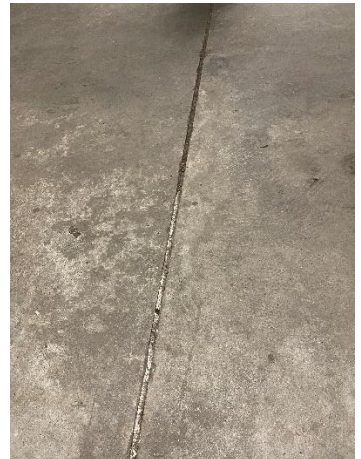
Generelt er støbefuger i parkeringskælderens gulv opkørte. Dermed fremstår den underlæggende polystyren blotlagt. Skaden kan ikke betegnes som alvorlig, men der vil dog, over tid, kunne ske skader på selve terrænpladernes kanter hvis ikke støbefugerne genetableres.

Beskrivelse kort: **Stadig aktuel – februar 2022**

Beskrivelse lang: **Generelt er støbefuger i kældergulv ikke eksisterende og polystyrenstrimler fremstår ubeskyttede.**

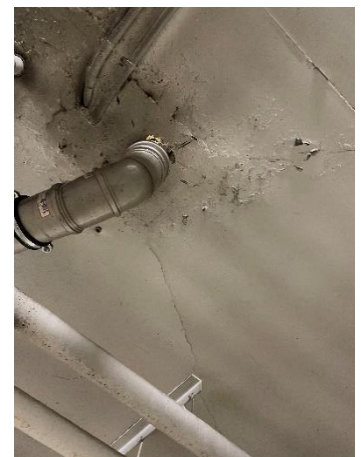
Der kunne, i parkeringskælder, konstateres revnet beton og begyndende rustdannelser i betondækket flere steder hvor dette er gennembrudt af tekniske installationer som eksempelvis faldstammer. Disse steder bør der foretages betonreparation og betondækkets armering bør, i den forbindelse, blotlægges og korrosionsbeskyttes.

Beskrivelse kort: **Stadig aktuel - februar 2022**

Beskrivelse lang: **Der kan, ved installationsgen-nemføringer, konstateres begyndende betonska-der på etagedækket mod 1. etage. Dette er kon-stateret flere steder.**

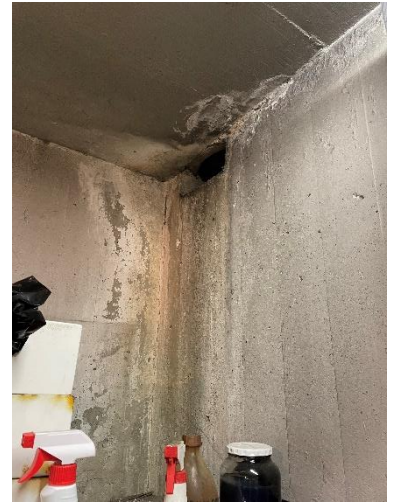
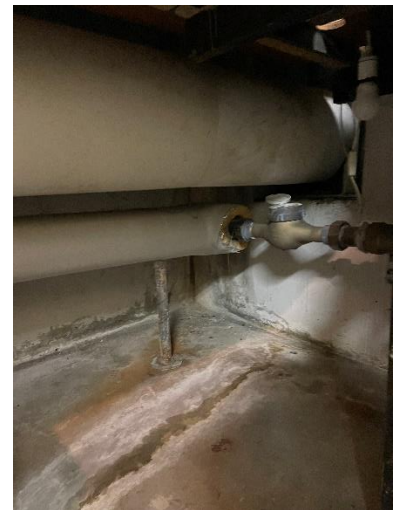
Membran ved gårdareal er utæt.

Beskrivelse lang: **Der kan, i forbindelse med regnvejr, konstateres vandindtrængning i pumperum i kælder. Indtrængningen vurderes at komme fra udluftningsskorstenen.**

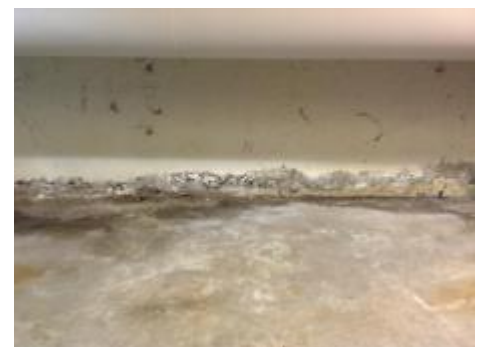
Beskrivelse kort: **Stadig aktuel – februar 2022.**

Beskrivelse lang: **Der ses afskalning af beton samt saltudtræk ved støbeskel ved kældergulv i pumperum**

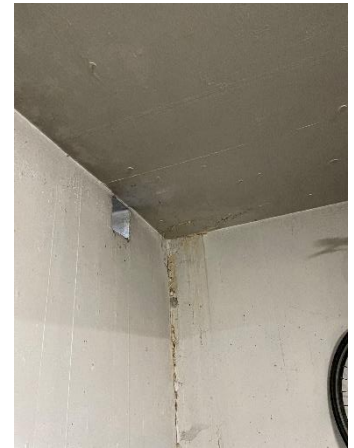
Beskrivelse kort: **Membran ved P-plads er udbedret - januar 2017. Saltudtræk på vægge og dæk er stadig aktuel – februar 2022.**

Beskrivelse lang: **Der ses saltudtræk ved støbeskel samt etagedæk med terræn. Dette ses både i cykelområde samt affaldsrum.**

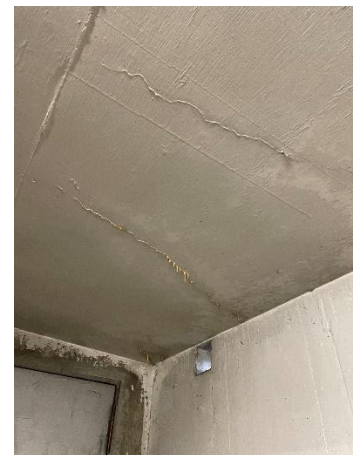
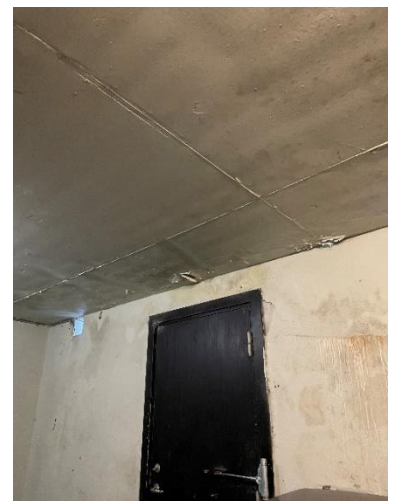
Beskrivelse kort: **Stadig aktuel - februar 2022.**

Beskrivelse lang: **Der ses saltudtræk ved støbeskel samt etagedæk med terræn. Dette ses både i cykelområde samt affaldsrum. I affaldsrum ses desuden kraftig afskalning af loftsmaling**

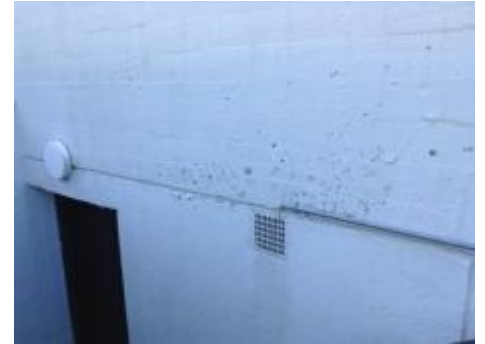
Beskrivelse kort: **Afskalning af maling og beton på støttemur nedgang til kælder ved opgang 10**

Beskrivelse lang: **Stadig aktuel i februar 2022.**

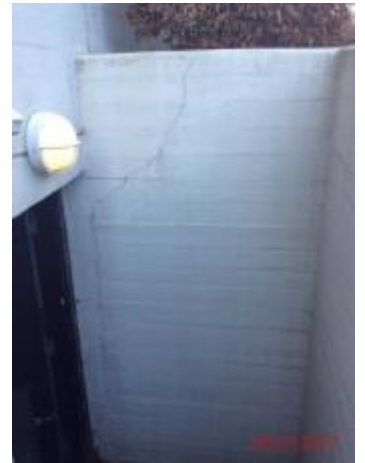
Beskrivelse kort: **Revne i betonstøttemur - nedgang til kælder. Er udbedret – februar 2022.**

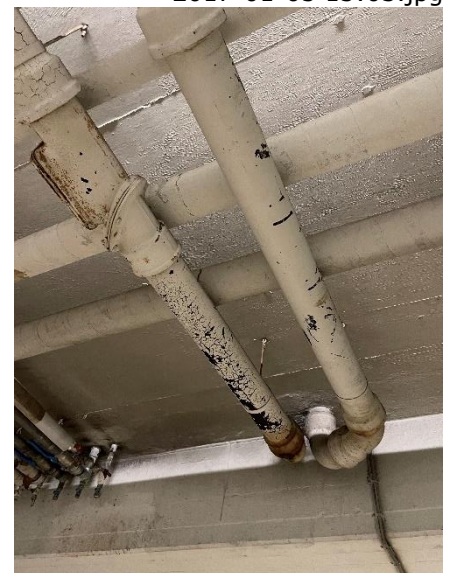
Beskrivelse kort: **Afløbsrør - vandrette.**

Stadig aktuel – februar 2022.

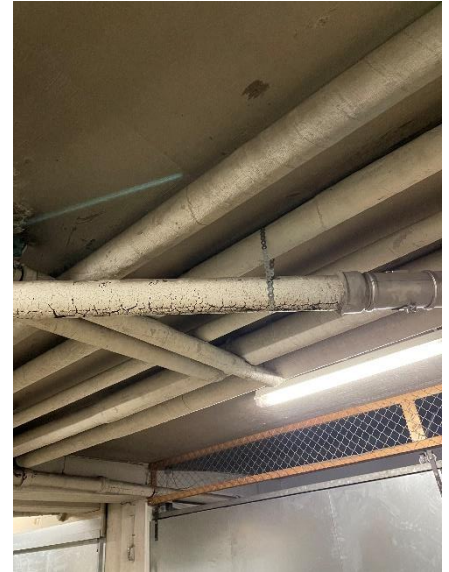
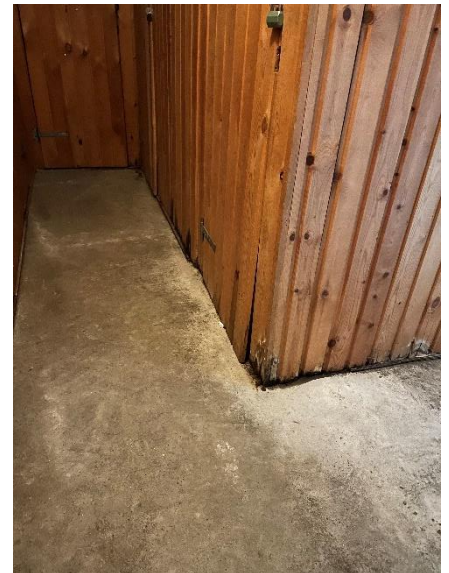
Beskrivelse kort: **Pulterrum ved opgang 9, træbe-
klædte celler.**

Beskrivelse lang: **Oplyst at der har været vand på
hele gulvet i forbindelse med nedbør. Der ses be-
gyndende råd i bunden, skade af visuel karakter –
februar 2022**

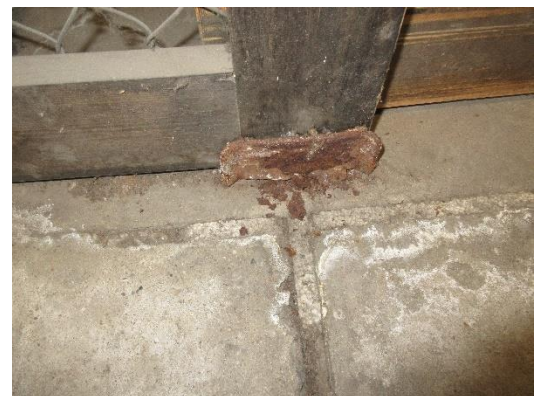
Beskrivelse kort: **Rustent beslag bør udskiftes.**

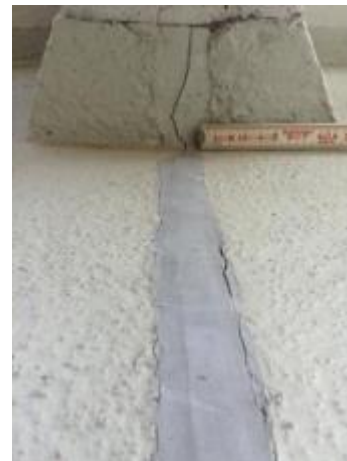
Beskrivelse kort: **Generelt. Er udbedret – februar 2022.**

Beskrivelse lang: **Fuger ved elementsamlinger på altangange slipper.**

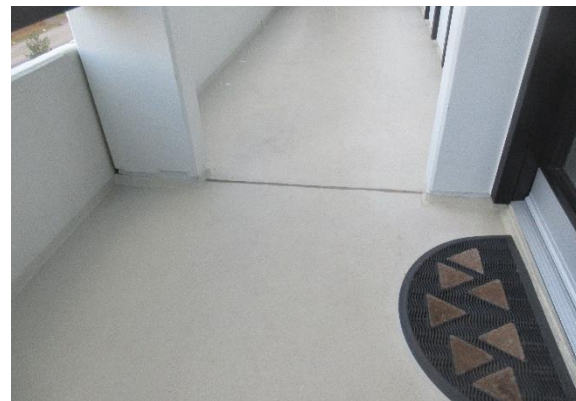
Er udbedret – februar 2022.

Beskrivelse lang: **Enkelte steder ses afskalninger eller begyndende afskalninger af membran på altangangsgulv.**

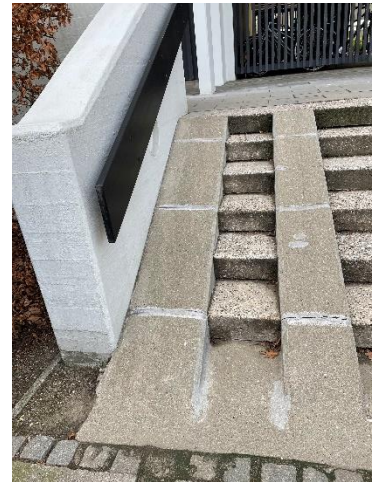
ID: **32**

Beskrivelse kort: **Afskalning af beton på støttemur ved hovedtrappe ml. opgang 9 og 10. Er udbedret – februar 2022.**

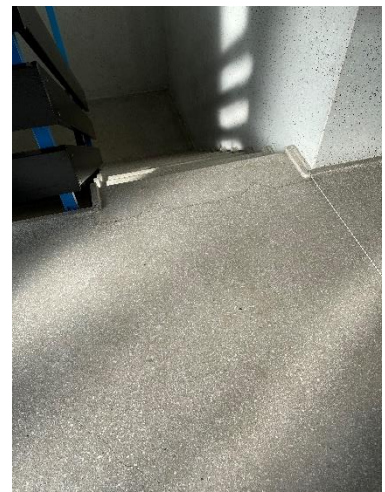
Beskrivelse kort: **Revner i terrassogulv - indvendig i trapperum. Stadig aktuell – februar 2022.**

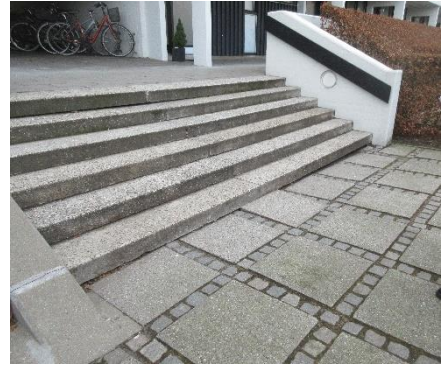
Beskrivelse kort: **Belægning er sunket og fuger er revnet/sluppet generelt på støttemur mod vest.**

Beskrivelse lang: **Stadig aktuel – februar 2022.**

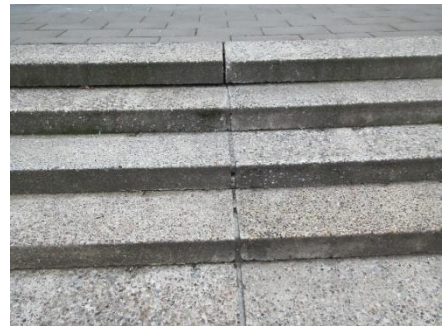
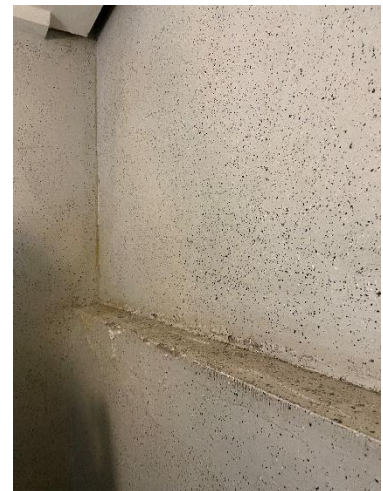
Beskrivelse lang: **I trappeopgang ses aftegning på mur, tyder på vandskade inde bag væg på badeværelse, bør undersøges nærmere.**

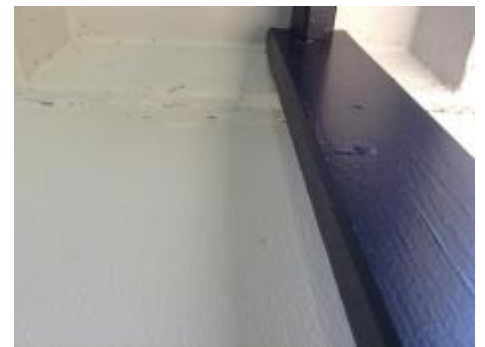
ID: **16**

Beskrivelse kort: **Begyndende afskalning af beton under etagedæk. Lejl. 1032 – Er udbedret – februar 2022.**

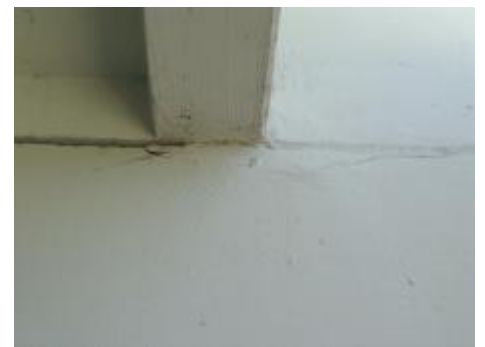
Beskrivelse kort: **Afskalning af beton ved etagedæk. Lejl. 1035 – Er udbedret – februar 2022.**

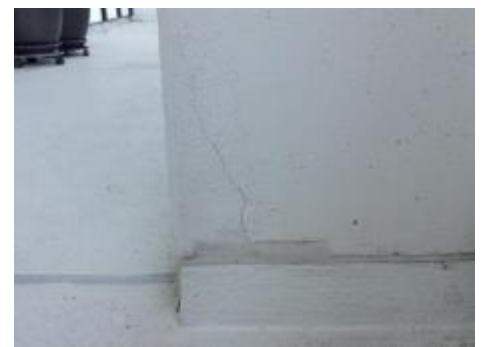
Beskrivelse kort: **Revne i betonreparation i tværgående vægelement ved etagedæk. Er udbedret – februar 2022.**

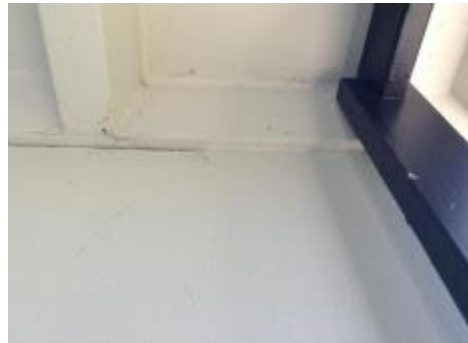
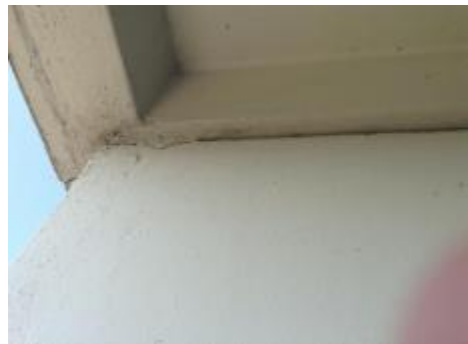
ID: **14**

Beskrivelse kort: **Mindre tegn på betonafskalning ved etagedæk. Lejl. 944. Er udbedret – februar 2022.**

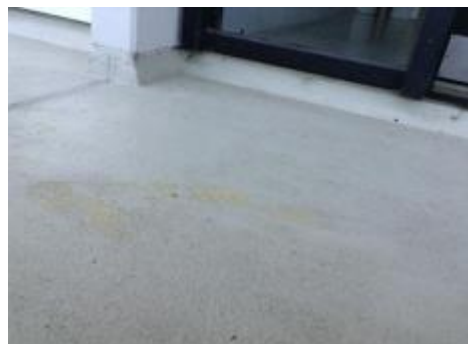
Beskrivelse kort: **Afskalning af membran på altangang, 2 steder. Ca. 0,5 m2. Er udbedret – februar 2022.**

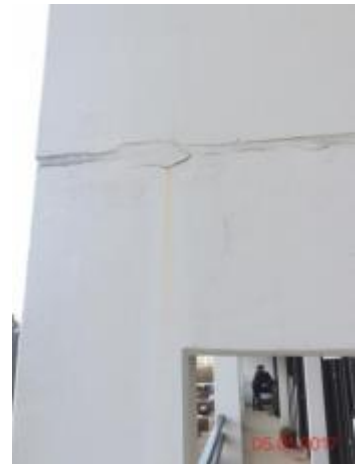
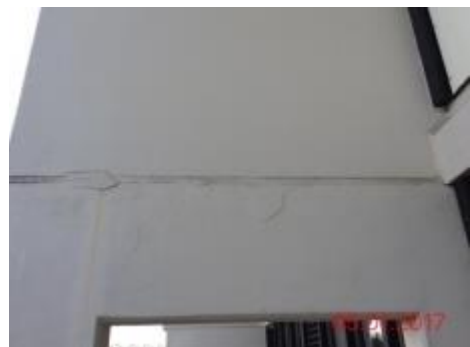
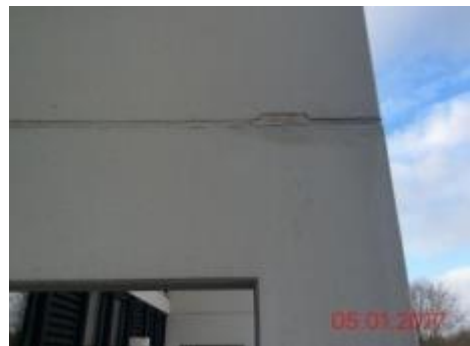
Beskrivelse kort: **Elementfugesamling er utæt. Begyndende korrosion af armering. Generel betragtning – februar 2022.**

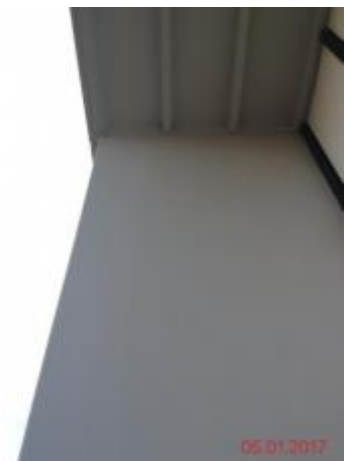
Beskrivelse kort: **Elementfugesamling er utæt. Begyndende korrosion af armering. Er udbedret – februar 2022.**

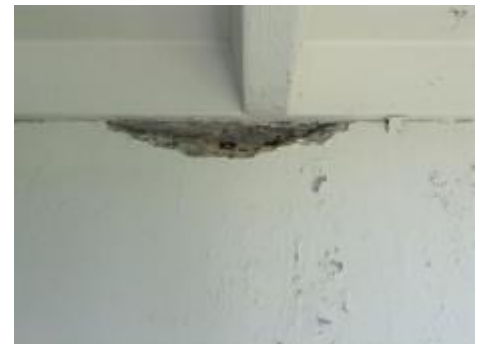
ID: **15**

Beskrivelse kort: **Større betonskade under etagedæk samt afskalning af maling. Der ses rust fra betonarmering. Lejl. 1051 – Er udbedret – februar 2022.**

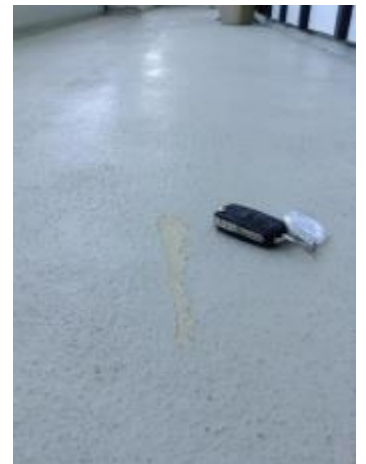
Beskrivelse kort: **Afskalning af membran på altangang. Ca 50x300 mm. Er udbedret – februar 2022.**

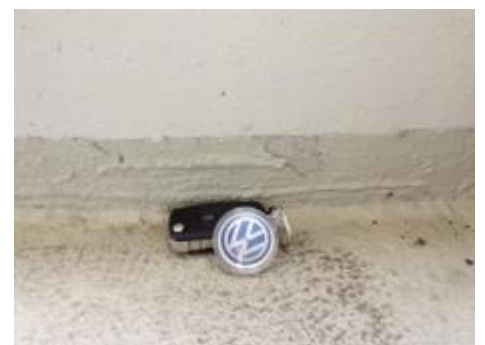
Beskrivelse kort: **Mindre afskalning af membran på brystningsparti. Er udbedret – februar 2022.**

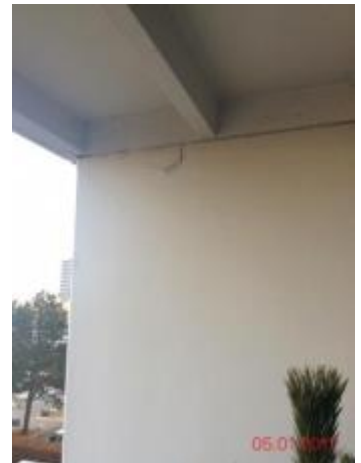
Beskrivelse kort: **Afskalning betonelementvæg. Er udbedret – februar 2022.**

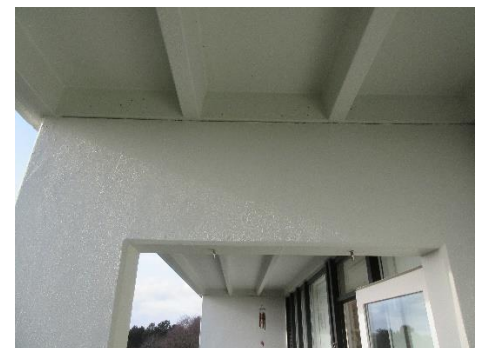
ID: **12**

Beskrivelse kort: **Afskalning af beton ved etage-dæk samt over dørhul på terrasse. Lejl. 963 – Er udbedret – februar 2022.**

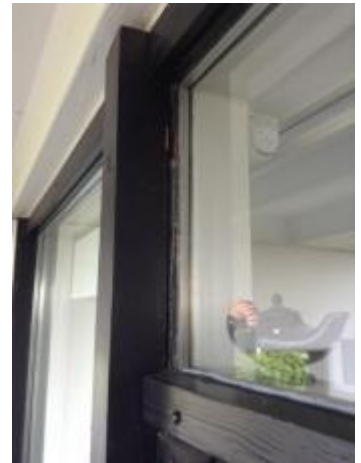
Beskrivelse kort: **Let facade. Lodposter vrider. Ruder sidder enkelte steder løse - generelt. Lejl. 963 – Er stadig aktuel – februar 2022.**

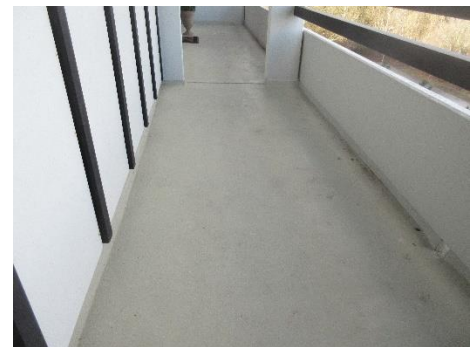
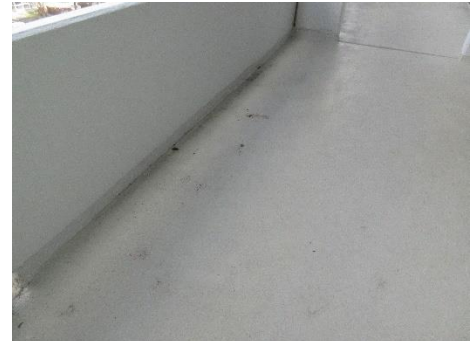
Beskrivelse kort: **Epoxylag på altangang er revnet og mistet vedhæftning til beton. Er udbedret – februar 2022.**

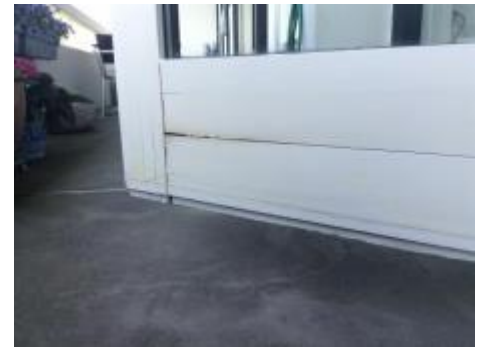
ID: **11**

Beskrivelse kort: **Let facade er påvirket af udtørring mod syd. Det oplyses at der generelt skal løbende repareres på træfacader. Lejl. 972. Er udbedret- februar 2022.**

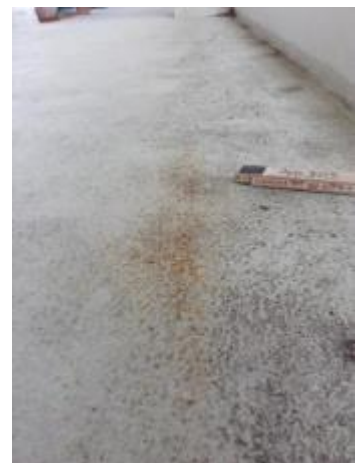
Beskrivelse kort: **Rust på overflade af altangang. Skyldes formentlig arbejde med vinkelsliber. Er udbedret - februar 2022.**

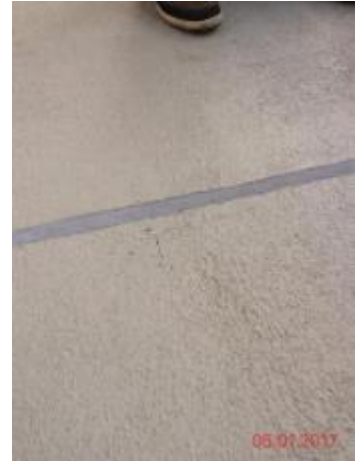
Beskrivelse kort: **Elastisk fuger er revnet og mistet vedhæftning med det resultat at vand trænger igennem. Er udbedret – februar 2022**

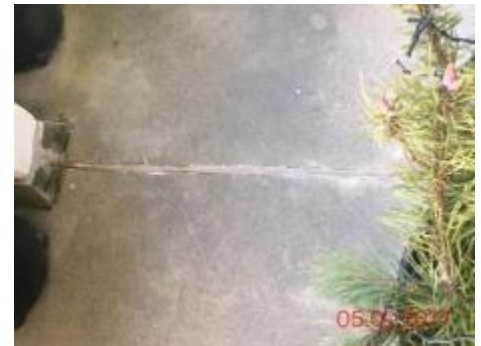
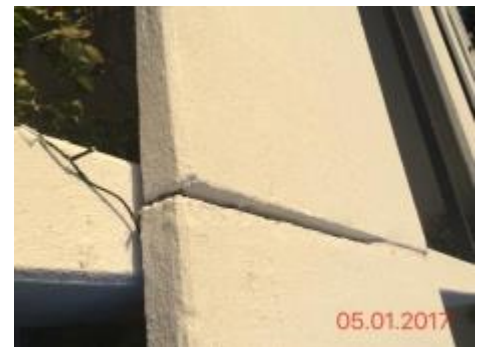
Beskrivelse kort: **Elastiske fuger ved altanelement er revnet og mistet vedhæftning. Lejlighed. 972. er udbedret – februar 2022.**

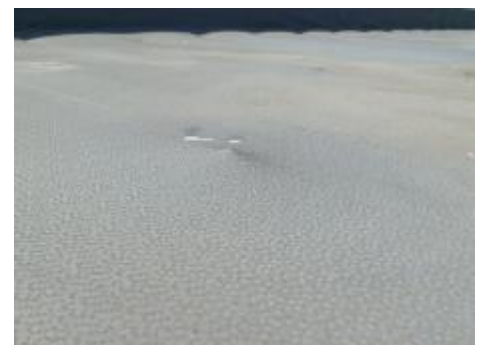
Beskrivelse kort: **Tagfolie: Genstand under folie, som kan beskadige og forårsage hul - med deraf følgende vandskader. Er stadig aktuell – januar 2017.**

Beskrivelse lang: **Er ikke besigtiget i februar 2022, restlevetid er snart opbrugt. Besigtigelse af taget kræver som minimum brug af faldsikring.**

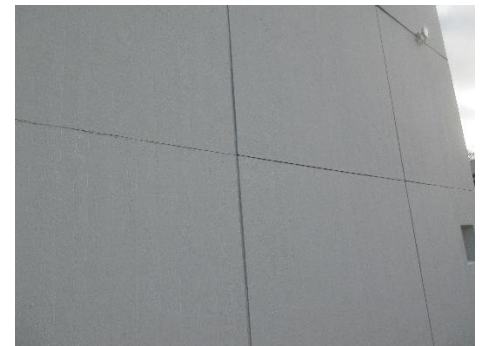
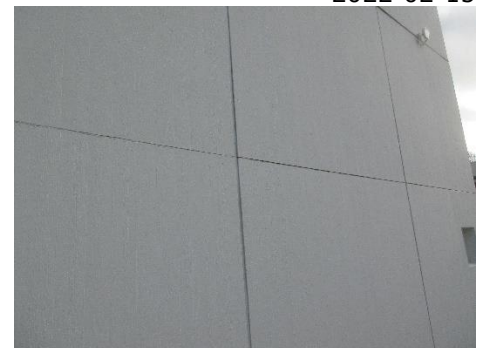
ID: **48**

Beskrivelse kort: **Generelt er de elastiske fuger revnet og har mistet vedhæftning til betonelementerne. Er stadig aktuel – februar 2022.**

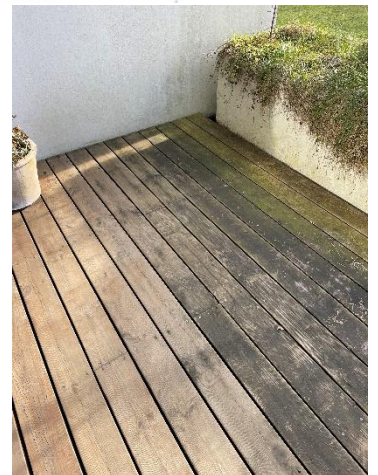
ID: **26**

Beskrivelse lang: **Lejl. 413 - Det er oplyst, at der er lagt ny pap i 2017/18, hvorefter det ikke er muligt at rense afløb under brædder. Der bør etableres mulighed for adgang.**

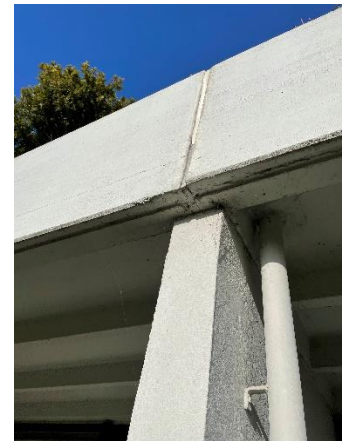
Beskrivelse kort: **Skade på tværgående betonavæg på terrasse. Stadig aktuel – februar 2022.**

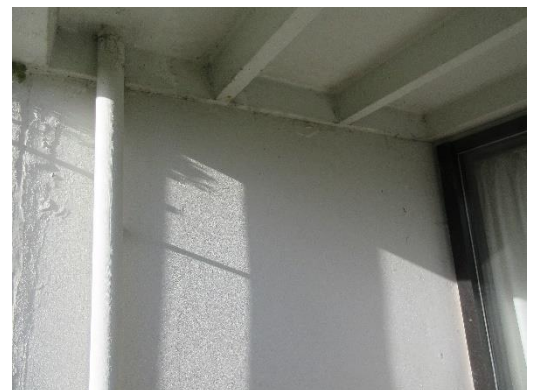
Beskrivelse kort: **Vandgennemtrængning fra lejlighed ovenover flere steder. Lejl. 613 – er udbedret – februar 2022.**
